RESOLUCIÓN ADMINISTRATIVA VMABCCGDF N° 003 /21

Por lo mencionado, este documento es la propuesta de clasificación de cuerpos de agua de la Cuenca del Río Guadalquivir, que servirá como una herramienta para la Gestión Integrada de Recursos Hídricos y el Manejo Integral de la Cuenca. Por otro lado hasta la fecha, el Departamento de Tarija no cuenta con una base de datos que refleje la variación de la calidad de las aguas superficiales, por lo que es necesario establecer las bases para diseñar una Red Departamental de Monitoreo, a través de la cual se obtengan los datos suficientes que nos permitan conocer el grado de deterioro en el que se encuentran los principales cursos de agua superficiales.

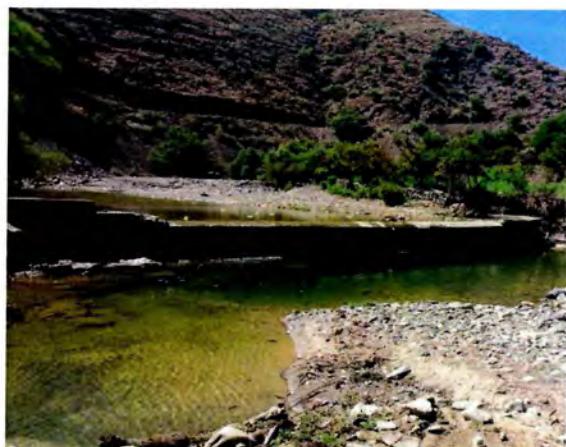
Obra de toma de agua para riego, río Trancas.

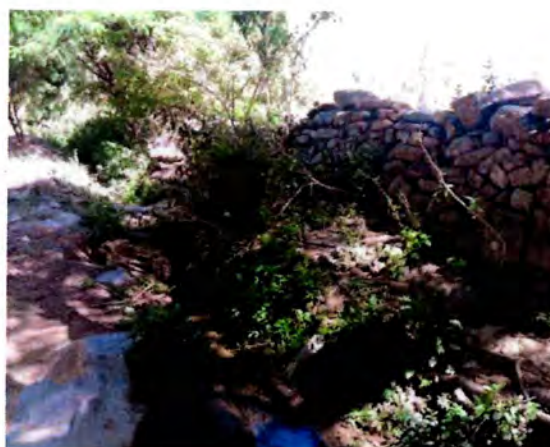
Canal de riego.

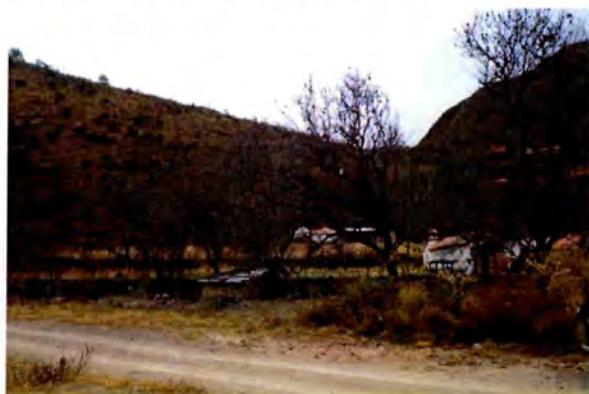
Viviendas a 100 m del río Trancas.

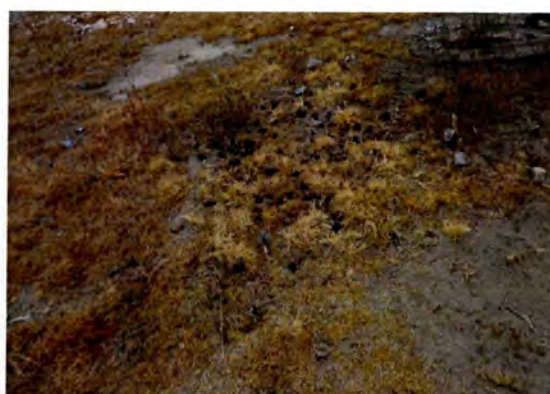
Figura 4.1. Usos del río Guadalquivir en la comunidad de Trancas.

Heces de animales a orillas del río, que indican el uso para consumo animal.

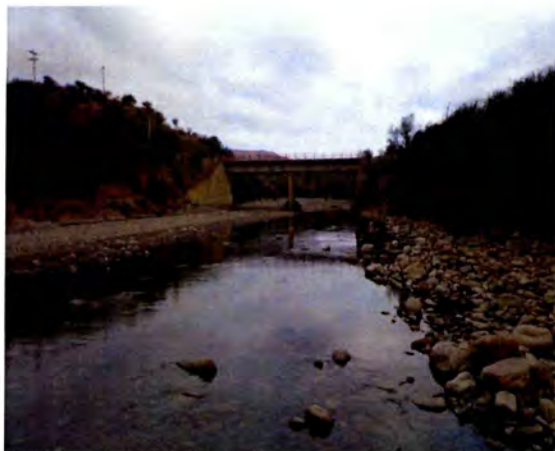
Puente Carachimayo, Sector que es usado para recreación de contacto primario.

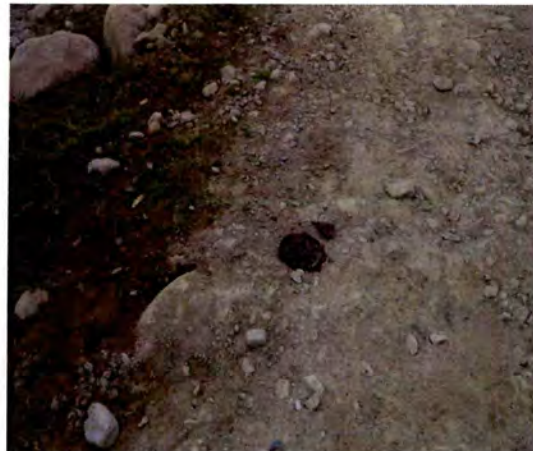
Heces de ganado vacuno a orillas del cuerpo de agua.

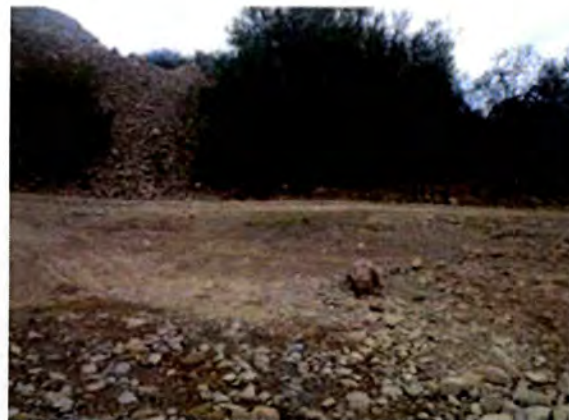
Figura 4.2. Usos del río Guadalquivir a la altura del puente Carachimayo (límite entre las comunidades de Alto Lajas y Bordo Carachimayo).

Extracción de áridos.

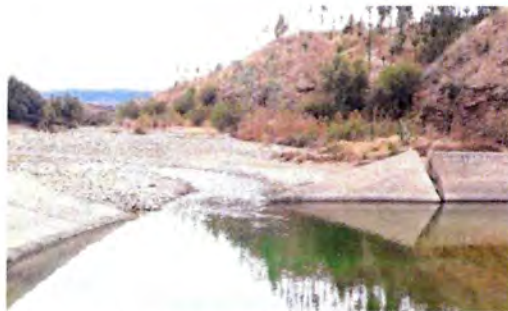
Obra de toma de agua para riego de papa, maíz y hortalizas.

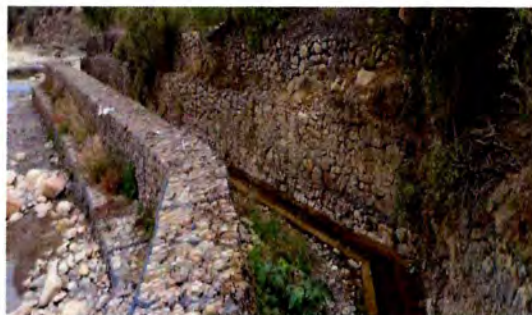
Figura 4.3. Usos del río Guadalquivir en la comunidad de Alto Lajas.

Canal de riego a 200 m al norte de la obra de toma

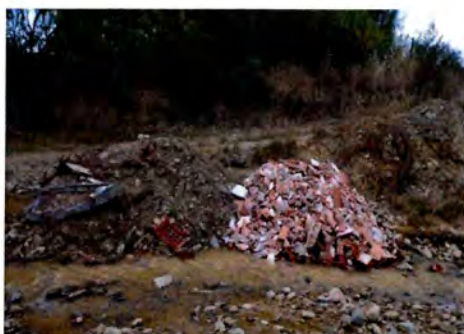
Depósito de escombros.

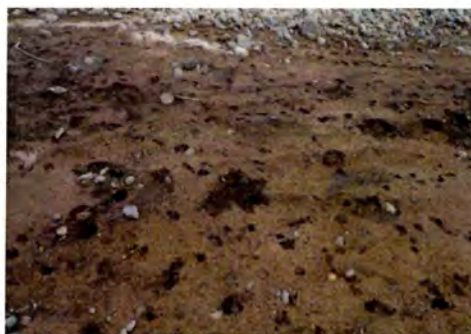
Huellas de ganado vacuno, se deduce el consumo animal

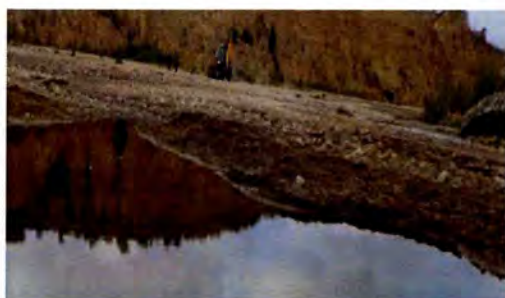
Extracción de áridos con maquinaria

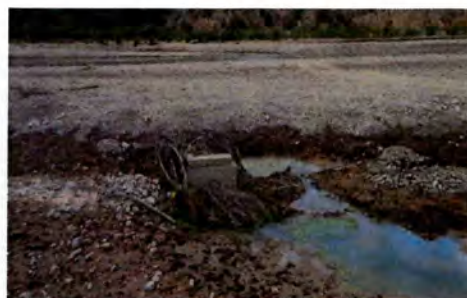
Figura 4.4. Usos del río Guadalquivir en la comunidad de Rancho Norte.

Receptor de aguas residuales industriales con tratamiento previo

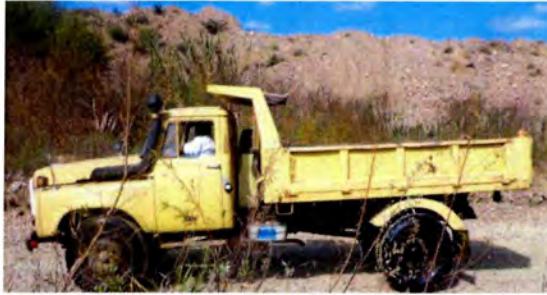
Volqueta para la extracción de áridos.

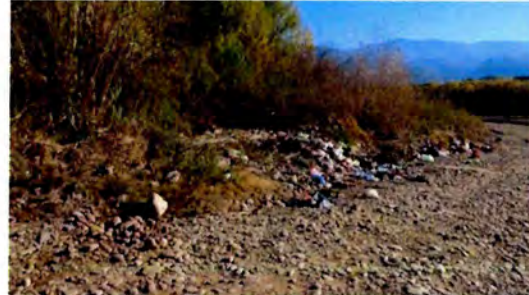
Depósito de residuos sólidos.

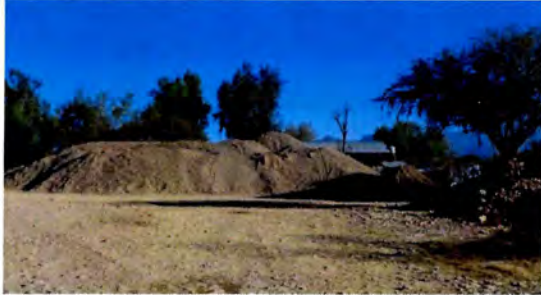
Ingreso a la planta procesadora de áridos Pimentel.

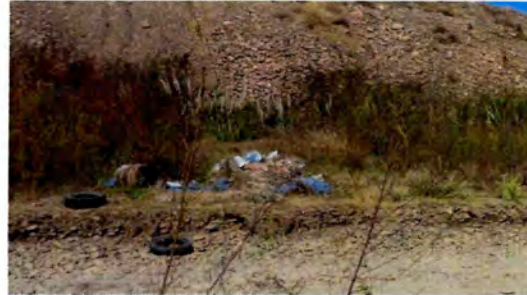
Figura 4.5. Usos del río Sella antes de la confluencia con el río Guadalquivir.

Depósito de residuos sólidos.

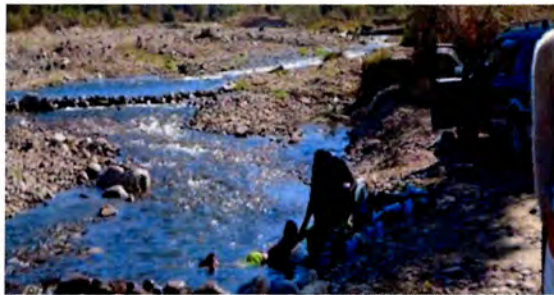
Lavado de ropa y autos.

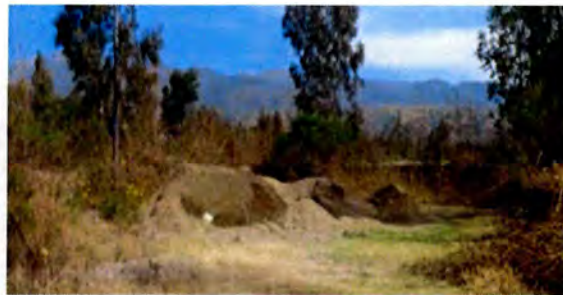
Extracción de áridos.

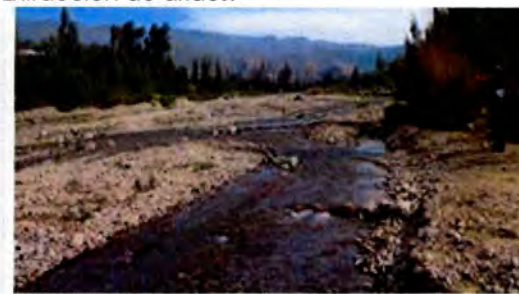
Figura 4.6. Usos del río Erquis a la altura de la población de Tomatitas.

Sitio usado para recreación primaria.

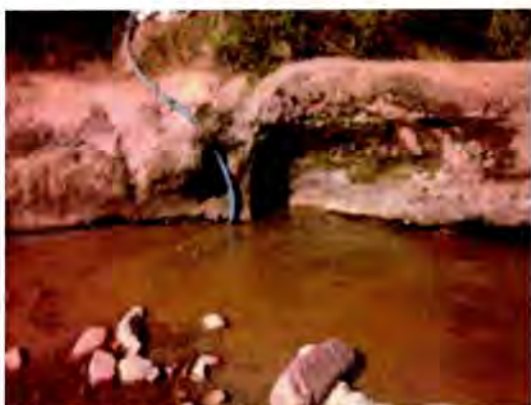
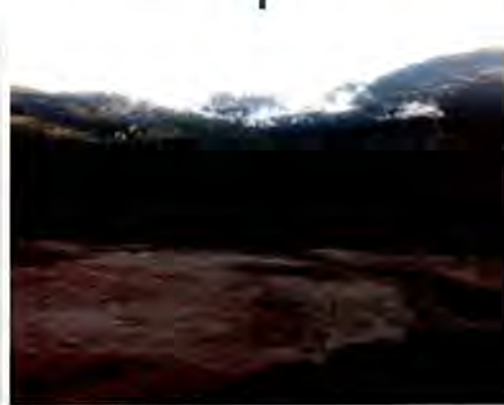
Toma de agua mediante bombeo, en el río Santa Ana. Extracción de áridos.

Uno de los grandes problemas que se tiene en el lecho de los ríos y que afecta a los cuerpos de agua es la explotación de los áridos y agregados que de manera indiscriminada y deficientemente regulada.

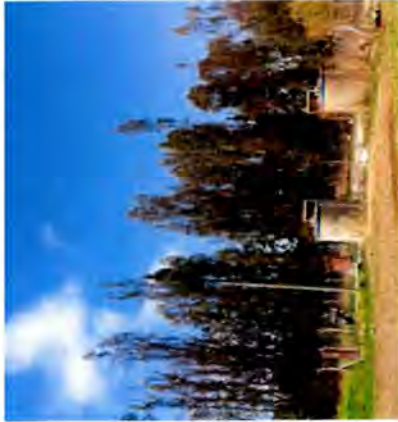
Nombre AOP: PLANTA DE TRATAMIENTO DE AGUAS RESIDUALES DE SAN LORENZO

Coordenadas	Tipo de descarga	Gestión residuos	Cantidad	Capacidad actual	Observaciones	Consumo de agua	Fotografía de la AOP
X=319030 m E, Y=7629819 m S X=319218 m E Y=7629698 m S	Líquida:	Sistema propio: PTAR de dos bioreactores, filtrado y posterior descarga al Río Guadalquivir.	Se desconoce	Descarga a: Se desconoce	La planta se encuentra en funcionamiento, al posterior tratamiento se realiza la descarga al Río Guadalquivir.	Pozo Propio: Se desconoce

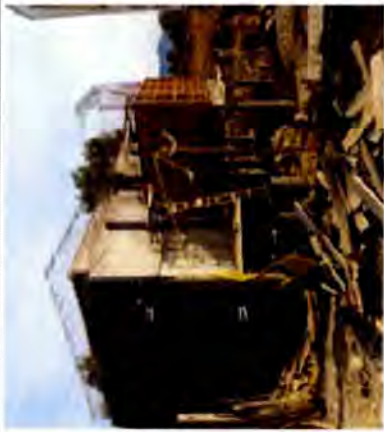
Coordenadas	Tipo de descarga	Gestión residuos	Cantidad	Capacidad actual	Observaciones	Consumo de agua	Fotografía de la AOP
X: 319131	Líquida: SI	Sistema propio: PTAR Con 1 bioreactor y laguna de oxidación, posterior descarga al Río Guadalquivir.	Se desconoce	Se desconoce	Actualmente se encuentra en construcción una nueva PTAR. Posterior al tratamiento, las aguas residuales serán descargadas al Río Guadalquivir.	Pozo Propio: No tiene, se supone será abastecida por el sistema de Agua Potable de San Lorenzo.

Actualmente sirven como lagunas de oxidación de las aguas residuales de San Lorenzo. También en este lugar serán construidos los humedales como tratamiento final de las aguas que descargue la nueva Planta de Tratamiento de Aguas Residuales.

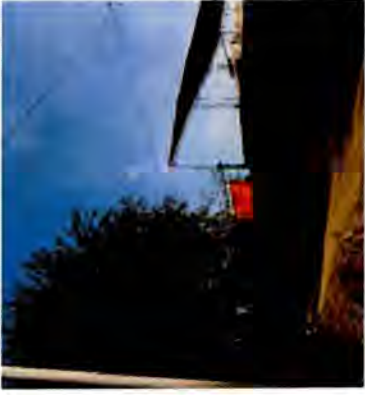
Coordenadas	Tipo de descarga	Gestión residuos	Cantidad	Capacidad actual	Observaciones	Consumo de agua	Fotografía de la AOP
X: 318984	Líquida: SI	Río/quebrada: Lecho del Río circundante, como si fuera agua pluvial.	Se desconoce	Se desconoce	La descarga del efluente directamente en el Río Guadalquivir, generando malos olores.	Pozo Propio: No se tienen datos sobre su capacidad

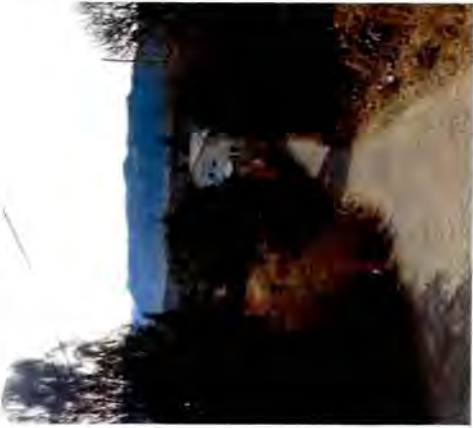
Coordenadas	Tipo de descarga	Gestión residuos	Cantidad	Capacidad actual	Observaciones	Consumo de agua	Fotografía de la AOP
X: 318479	Líquida: SI	Sistema propio: Cuenta con Planta de tratamiento de agua residuales	Se desconoce	Se desconoce	Posterior al tratamiento de las aguas residuales se realiza la descarga al Río Guadaluquivir. Se cuestiona el nivel de eficiencia de su PTAR	Pozo Propio: Se desconoce su capacidad

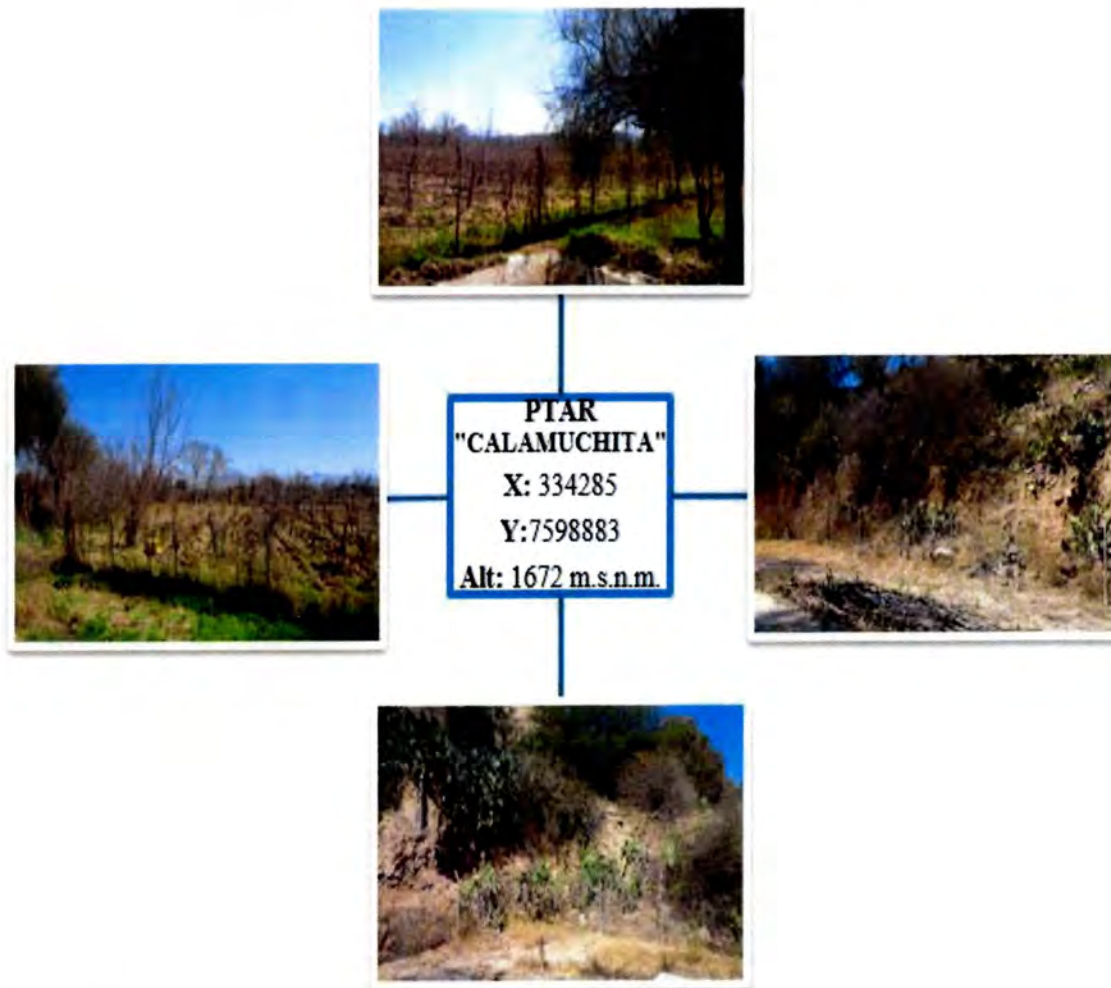
Figura 4.11. Sistema de tratamiento de aguas residuales Calamuchita

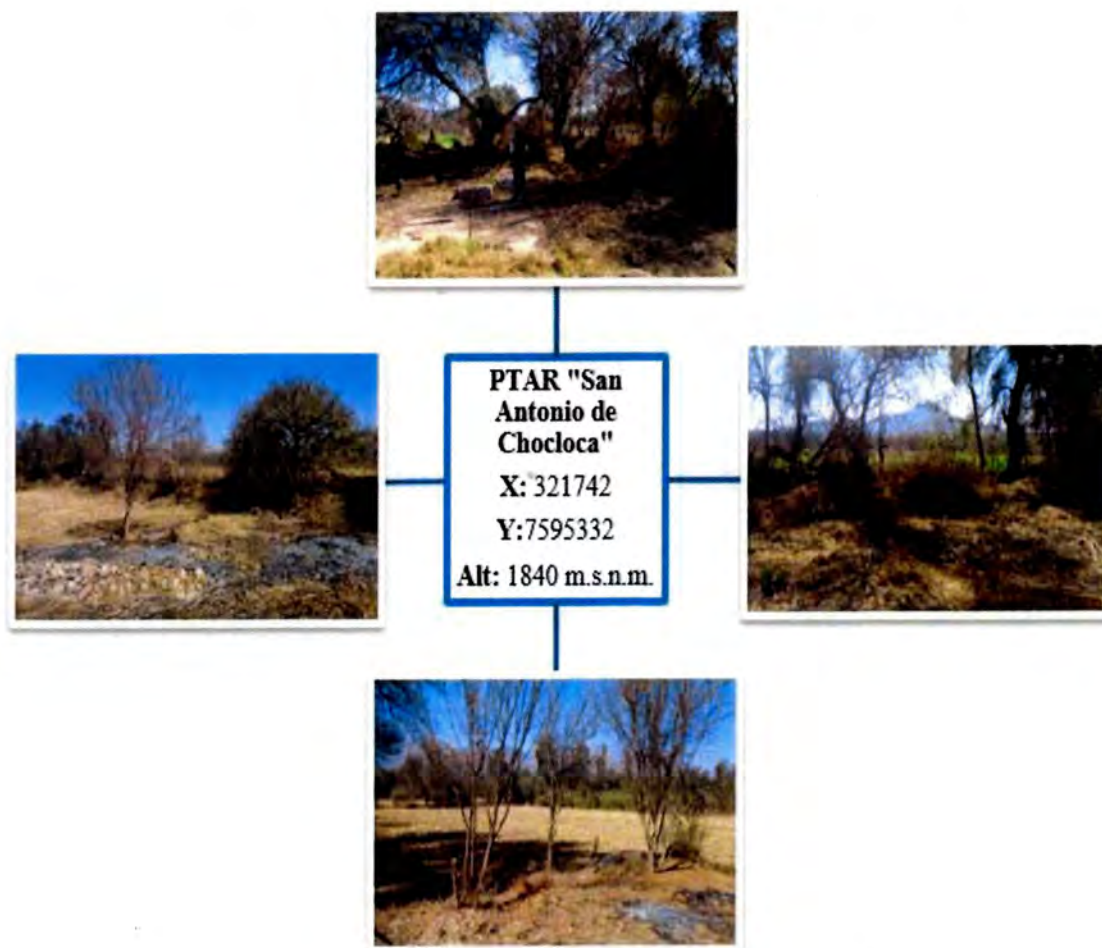
Figura 4.12. Sistema de tratamiento de aguas residuales de "San Antonio de Chocloca"

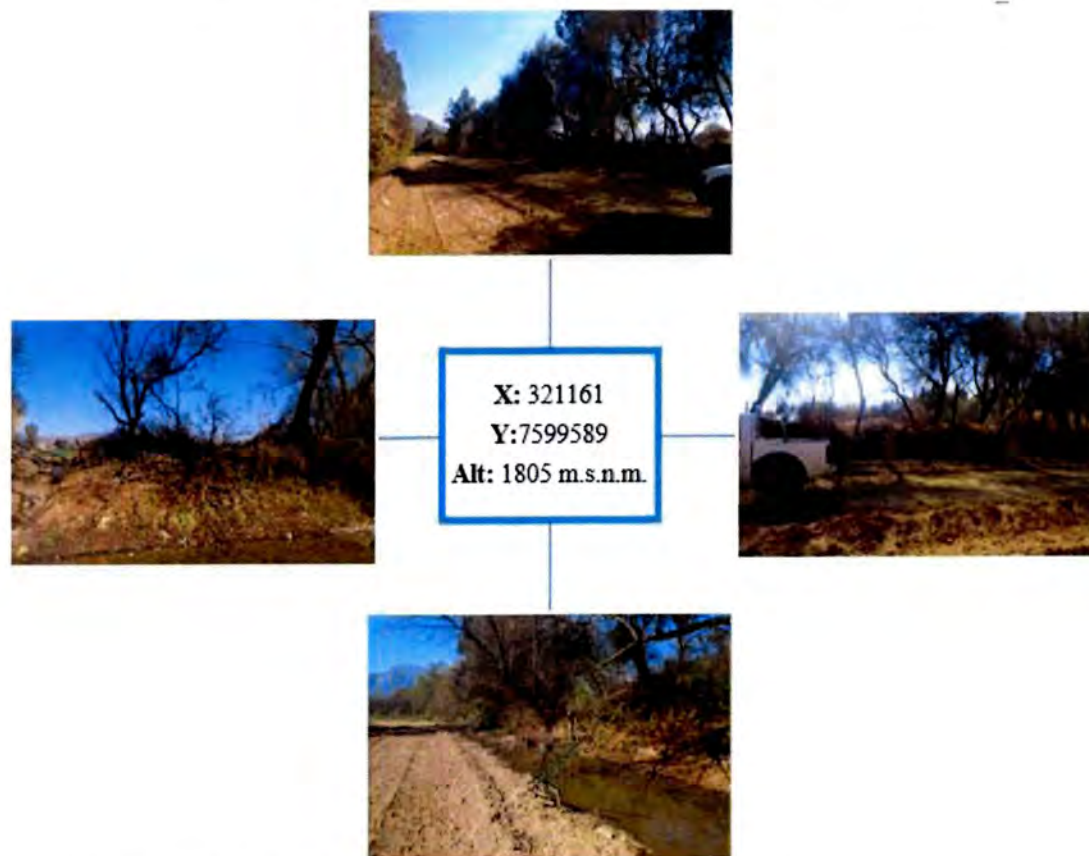
Figura 4.13 Sistema de tratamiento de aguas residuales de "Chocloca"

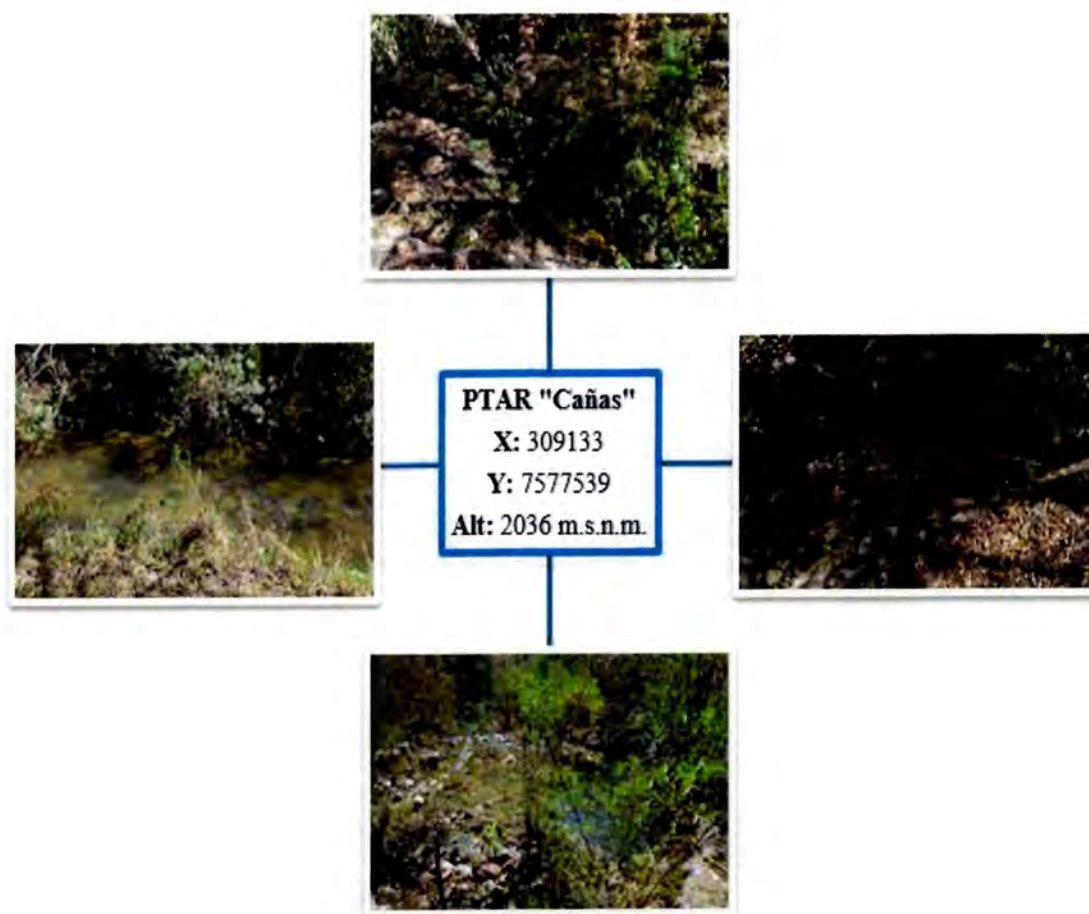
Figura 4.15. Sistema de Tratamiento de Aguas Residuales de Cañas, Municipio de Padcaya

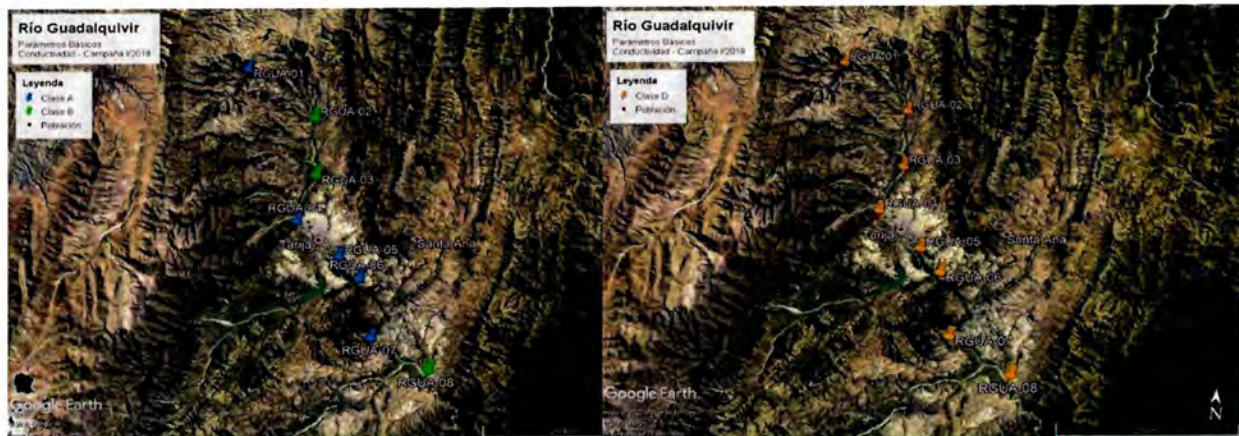
Los datos de conductividad de la campaña correspondiente a la gestión 2018, muestran valores que corresponden a aguas de buena calidad, aptas para todos los usos a excepción del consumo directo en algunos tramos de la parte alta y baja de la cuenca, donde existe un leve incremento de los valores registrados y los datos correspondientes a la campaña realizada en la gestión 2019, muestran un incremento de la conductividad eléctrica en todos los puntos de la cuenca, siendo el punto ubicado en el Temporal el que registra el valor máximo.

Figura 4.17. Variación de la conductividad en el río Guadalquivir – Época de Avenida (2018-2019)

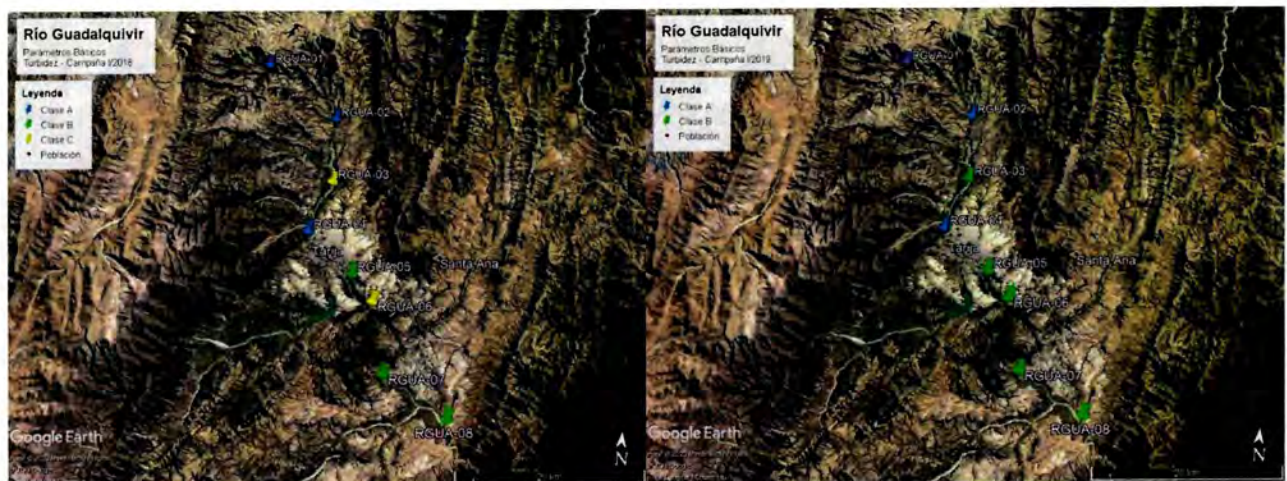
El análisis de los datos registrados para turbidez en ambas gestiones nos permite identificar una tendencia clara del comportamiento del parámetro en época de avenida. Los datos muestran que, la parte alta de la cuenca no presenta problemas de turbidez, a excepción del punto ubicado en el puente Santa Barbara, en el cual existe un leve incremento de materia suspendida. En la central del río, se puede apreciar un incremento de los valores de turbidez que persiste hasta el final del río, asociado a las actividades de extracción de áridos y agregados que se desarrollan en el sector y deterioran las buenas condiciones de calidad de agua del río Guadalquivir.

Figura 4.18. Variación de la turbidez en el río Guadalquivir – Época de Avenida (2018-2019)

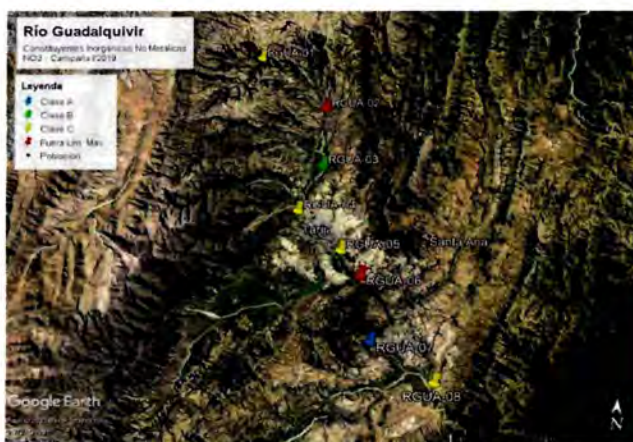
Los datos de la campaña 2019, muestran que a lo largo del cuerpo de agua, a excepción del punto ubicado en Ancón Chico, existen aportes de nitratos que deterioran las condiciones de calidad del río. Los puntos RGUA-02 y RGUA-06, son lo que presentan valores que superan los límites permisibles establecidos para aguas de Clase D. La presencia de nitratos podría estar vinculada al uso de agroquímicos, en los diferentes cultivo que se desarrollan en la cuenca (vid, hortalizas, frutas, entre otros), considerando su vocación altamente productiva.

Figura 4.19. Variación de los nitratos en el río Guadalquivir – Época de Avenida (2019)

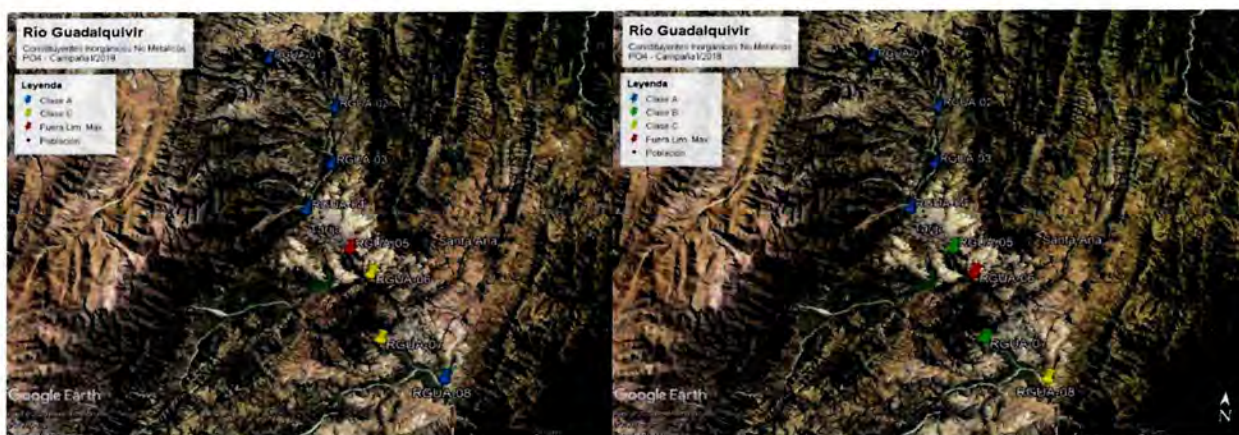
El análisis de los resultados de ambas gestiones, nos permite observar que existe una tendencia clara del comportamiento de este parámetro en la cuenca. Desde su nacimiento hasta la parte media, el río Guadalquivir presenta aguas de buena calidad que se encuentran dentro de los límites permisibles establecidos para aguas de Clase A. A partir del punto ubicado en el barrio Petrolero, existe un incremento de las concentraciones de fosfatos, que persiste hasta el final de la cuenca. Estas concentraciones estarían asociadas al vertido de aguas residuales domiciliarias y el uso de detergentes fosfatados.

Figura 4.20. Variación de los fosfatos en el río Guadalquivir – Época de Avenida (2018-2019)

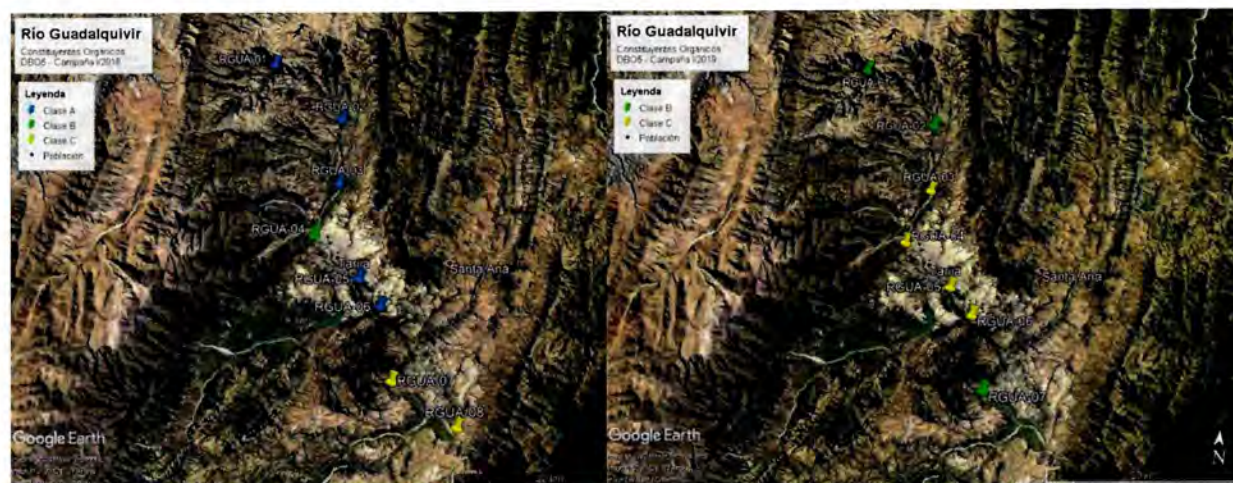
El comportamiento de la DBO₅ a lo largo del río Guadalquivir (Figura 4.21), muestra que la parte alta cuenta con buenas condiciones de calidad que se ven modificadas a medida que las aguas del río escurren por la cuenca. La parte alta del río tiene características de aguas de buena calidad, mismas que se ven moderadamente afectadas en la parte central y desembocadura. El incremento de estas concentraciones puede deberse a las descargas de aguas residuales y residuos sólidos industriales y domésticos al lecho del río.

Figura 4.21. Variación de la DBO en el río Guadalquivir – Época de Avenida (2018-2019)

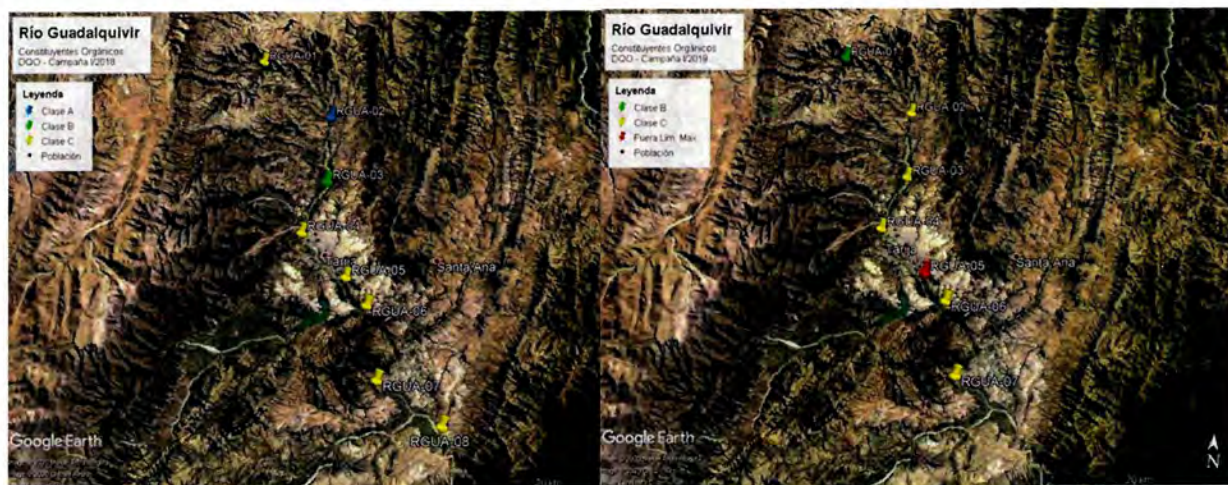
En el caso de la DQO, se puede apreciar un comportamiento similar a la DBO₅ (Figura 4.21), dada la relación directamente proporcional que conceptualmente existe entre ambos parámetros. En la campaña correspondiente a la gestión 2019, resalta el punto de El Temporal, mismo que registra el valor más elevado de concentración de DQO, lo cual podría deberse a las descargas de aguas residuales provenientes de la ciudad de Tarija.

Figura 4.22. Variación de la DQO en el río Guadalquivir – Época de Avenida (2018-2019)

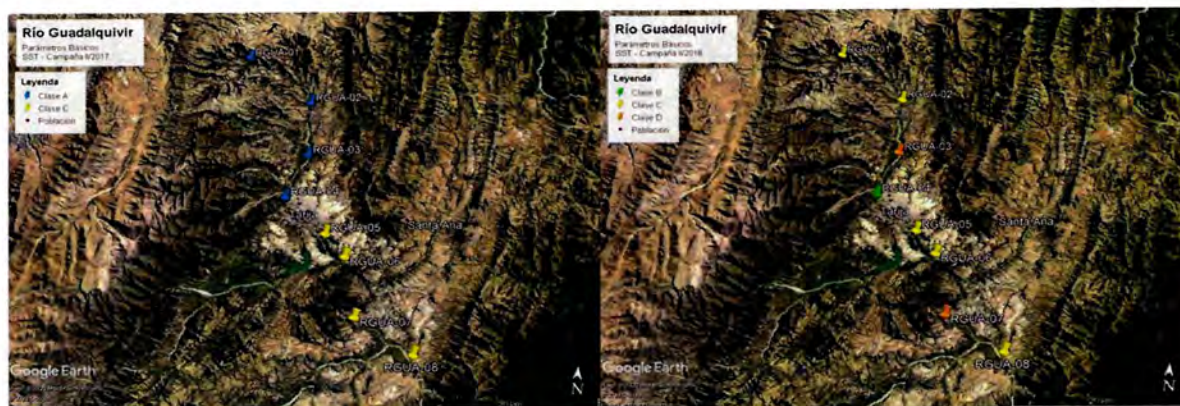
En la gestión 2018, los datos muestran (Figura 4.25) que existe un incremento de los valores de sólidos suspendidos en toda la cuenca, destacándose los puntos RGUA-03 y RGUA-07 por ser estos los que presentan mayor concentración. Los datos si bien muestran el impacto que generan las actividades de extracción de áridos y agregados, también muestran el impacto que tiene el río Erquis y Santa Ana que confluyen en el río Guadalquivir antes de los puntos críticos.

Figura 4.25. Variación de los SST en el río Guadalquivir – Época Seca (2017-2018)

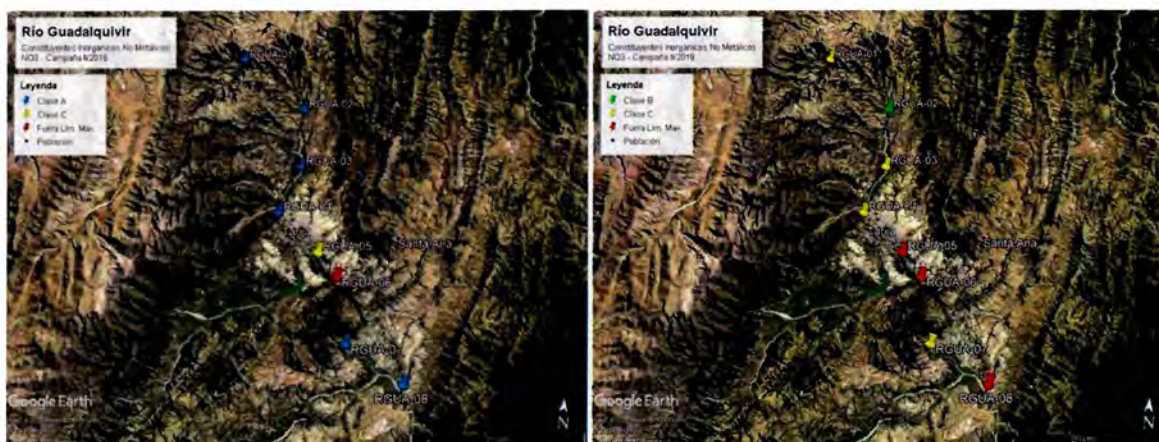
Figura 4.28. Variación de los nitratos en el río Guadalquivir – Época Seca (2018-2019)

El análisis de los datos de ambas campañas, muestran un incremento de los valores registrados en la gestión 2019 respecto a los determinados en la gestión 2018. Adicionalmente, se puede ver que en ambas campañas existen dos puntos críticos en la cuenca, RGUA-05 y RGUA-06, en los cuales se registran los mayores valores de nitratos, que podrían tener su origen en las descargas de aguas industriales. De manera particular, los datos de la gestión 2019 muestran la presencia de nitratos a lo largo del río Guadalquivir en todos los puntos, esto asociado al desarrollo de las actividades productivas que son características de la cuenca.

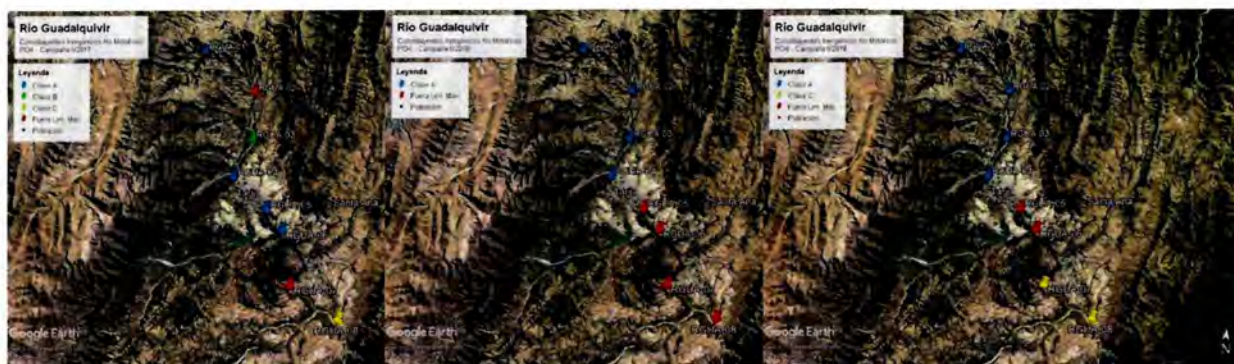
Figura 4.29. Variación de los fosfatos en el río Guadalquivir – Época Seca (2017-2018-2019)

El análisis de los datos, muestra una diferencia en el comportamiento del parámetro a lo largo del río entre cada gestión, cuyo origen estaría asociado a la descarga de aguas residuales domiciliarias sin tratamiento y el uso de detergentes en el mismo río, producto de la aptitud recreativa del río Guadalquivir.

Los datos correspondientes a la gestión 2017 muestran que en el río Guadalquivir no existe un persistente y/o crítico en relación a fosfatos, a excepción de los puntos RGUA-02 y RGUA-07. Por otro lado, las gestiones 2018 y 2019, muestran datos que presentan mayor relación entre sí y que evidencian que desde la parte alta hacia la parte media existe agua de buena calidad, punto a partir del cual hay un aporte de mayores concentraciones de este parámetro.

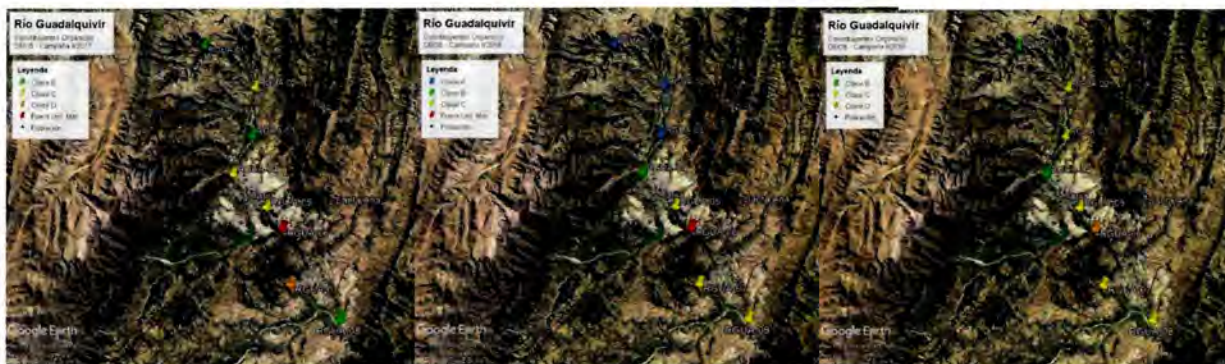
Tabla 4.30. Variación de la DBO en el río Guadalquivir – Época Seca (2017-2018-2019)

El análisis comparativo entre gestiones, permite observar que a lo largo del río Guadalquivir existen diferentes aportes de materia orgánica que modifican las condiciones de calidad de agua en cada uno de los puntos monitoreados. Destaca que, en todas las gestiones, se muestra al punto RGUA-06 como el punto que presenta mayor concentración de materia orgánica y por ende mayores valores de DBO; a excepción de este punto, se puede decir que las aguas tienen una calidad buena a moderada. El aporte de estas concentraciones tiene una relación directa con el vertido de aguas residuales domiciliarias de las poblaciones y comunidades asentadas en el margen del río, como Tarija y San Lorenzo.

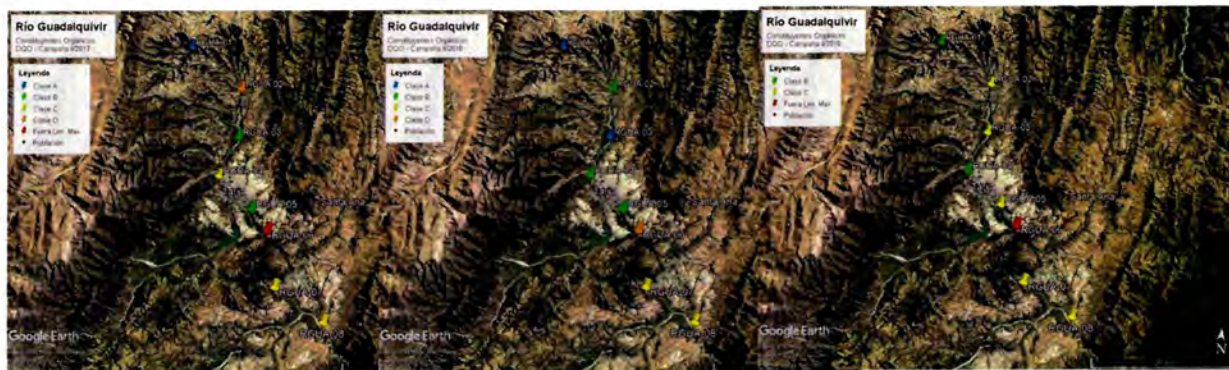
De manera similar al análisis de la DQO y por la relación de ambos parámetros, el comportamiento observado es similar al descrito en el párrafo anterior. Si bien existen aportes de materia orgánica no biodegradable a lo largo del río en diferentes concentraciones, destaca el punto ubicado en Ancón Chico, por ser este el que recibe mayor concentración de materia orgánica no biodegradable, superando los límites permisibles para aguas de Clase D, estos valores estarían asociados al vertido de aguas residuales industriales. En términos generales, se puede afirmar que la cuenca tiene aguas de calidad buena a moderada.

Figura 4.31. Variación de la DQO en el río Guadalquivir – Época Seca (2017-2018-2019)

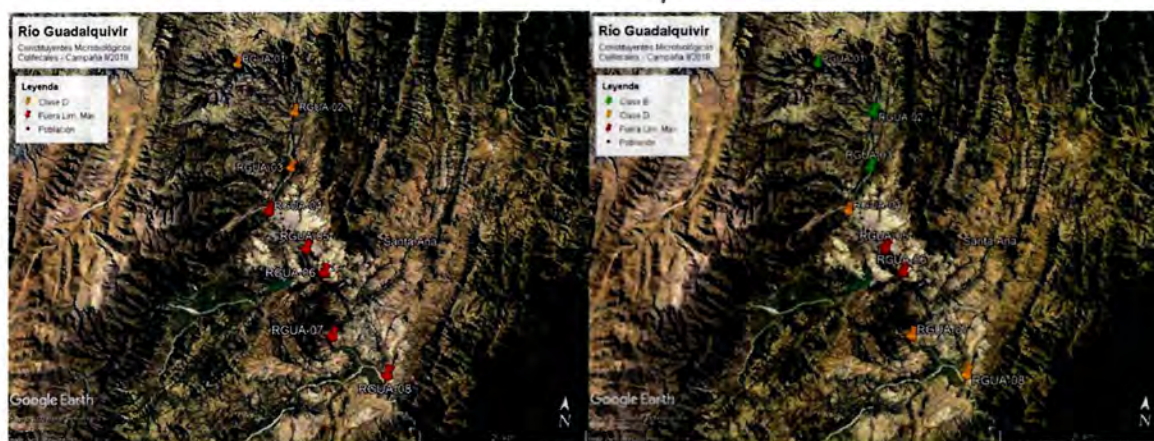
Figura 4.32. Variación de coliformes fecales en el río Guadalquivir – Época Seca (2018-2019)

El análisis de los datos disponibles para la época seca referentes a coliformes fecales, muestra que existe una correlación en el comportamiento del parámetro en las gestiones 20198 y 2019, mostrándose que, desde la parte alta hasta la parte media, el río tiene aguas de buena calidad a moderada, condición que se me modificada desde ese punto hasta la parte baja, tramo en el que existe un mayor aporte de aguas de origen fecal humano o animal.

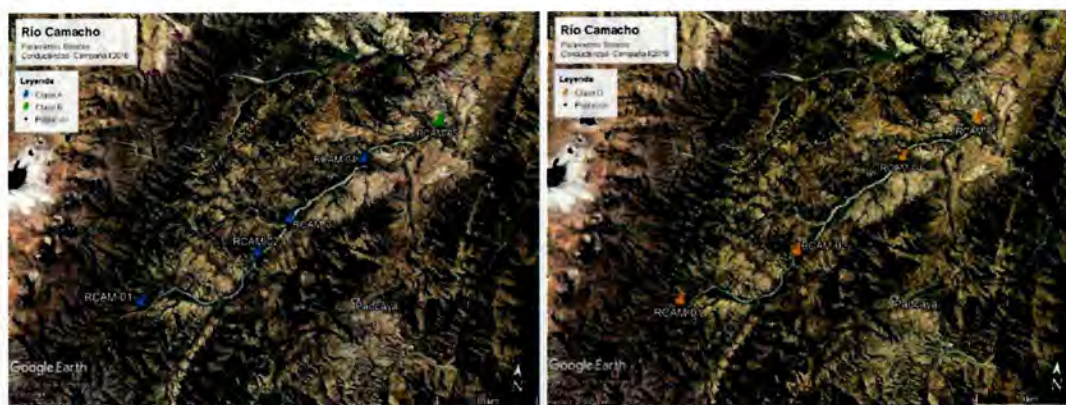
Figura 4.33. Variación de la conductividad eléctrica en el río Camacho – Época de Avenida (2018 - 2019)

Los resultados de conductividad de ambas campañas, muestran que existe una incorporación de sales disueltas al río a medida que el mismo hace su paso por la cuenca. Adicionalmente, se puede ver que los datos de la gestión 2019 son mayores que los registrados en el 2018 (Figura 4.33).

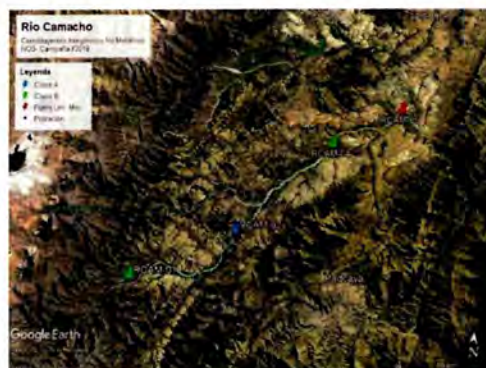
Figura 4.34. Variación de nitratos en el río Camacho – Época de Avenida (2019)

Los datos registrados en la campaña de la gestión 2019, muestran que el río Camacho presenta concentraciones de este parámetro variables a lo largo del mismo río, cuyos aportes estarían relacionados al vertido de aguas residuales domésticas, como industriales, considerando que en esta cuenca en particular se desarrollan actividades agroproductivas.

Los valores de nitratos de la gestión 2018, se encuentran dentro de los límites permisibles establecidos para aguas de Clase A, a diferencia de los datos de la gestión 2019, que muestran un deterioro de esta condición de calidad, sobretodo en la parte media del río. Estos datos podrían estar relacionados al uso de agroquímicos en la zona, considerando que en la misma se desarrollan diferentes la actividad agrícola de manera intensiva.

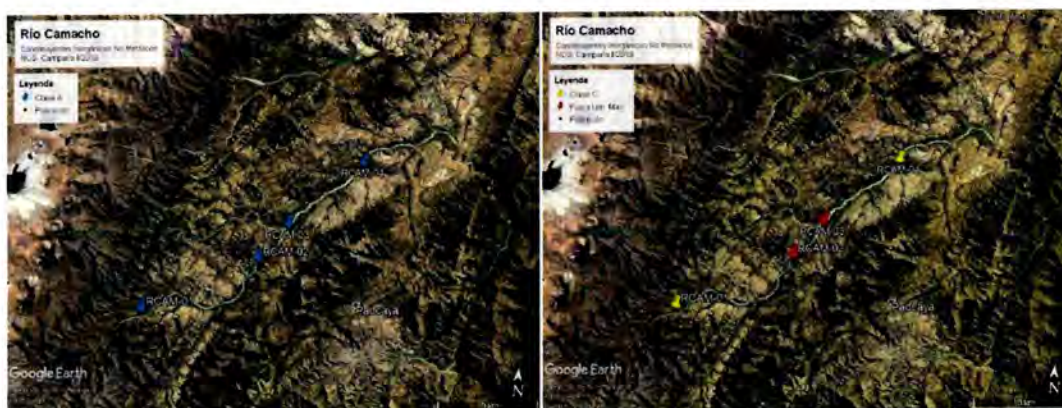
Figura 4.40. Variación de nitratos en el río Camacho – Época Seca (2017-2018-2019)

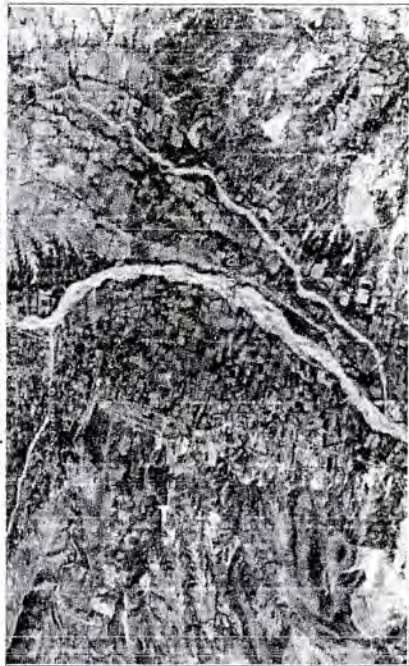
Croquis y Fotografías del Sitio
Croquis de la Estación de Monitoreo

Departamento: Tarifa Municipio: San Lorenzo
 Sub Cuenca: Río Guadaluquivir Cuerpo de agua: Río Guadaluquivir
 Nombre estación: Río Guadaluquivir, puente Santa Barbara Código: RGUA-03
 Pto. de referencia: Puente Santa Barbara Día/Mes/Año: 18.10.2017
 Poblado cercano: Santa Barbara Hora: 13:15
 Coordenadas: Este (m) 319524 Norte (m) 7626455 Altitud (m) 1963 Zona 20
 Tipo: Arroyo Río Lago Manantial Otro:
 Riachuelo Canal Laguna Pozo Lago/Laguna
 Dimensiones (m): Ancho de la corriente 10 Profundidad máxima Ancho x Largo
 200 10 0.14
 Vías de acceso: Carretera Senda Fluvial Otra
 Descripción: No existe

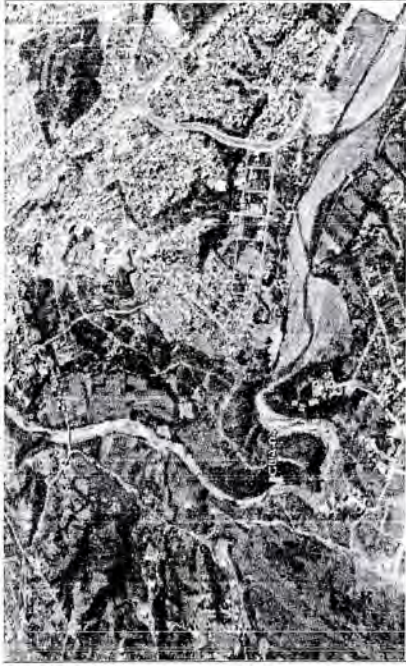
Croquis y Fotografías del Sitio
Croquis de la Estación de Monitoreo

Departamento:	Tarjia	Municipio:	Tarjia
Sub Cuenca:	Rio Guadalquivir	Cuerpo de agua:	Rio Guadalquivir
Nombre estación:	Rio Guadalquivir, toma de agua Las Tipas	Código:	RGUA_04
Pto. de referencia:	Estación de bombeo COSAALT	Día, Mes, Año:	18.10.2017
Poblado cercano:	Hotel Los Parrales	Hora:	09:05
Coordenadas:	Este (m): 317305 Norte (m): 7619432	Altitud (m): 1917	Zona: 20
Tipo:	<input checked="" type="checkbox"/> Arroyo <input type="checkbox"/> Riachuelo	<input type="checkbox"/> Lago <input type="checkbox"/> Laguna	Manantial <input type="checkbox"/> Pozo Otro:
Dimensiones (m):	Ancho del cauce: 40	Ancho de la corriente: 12	Profundidad máxima: 0.25 Lago/Laguna Ancho x Largo
Vías de acceso:	<input checked="" type="checkbox"/> Carretera <input type="checkbox"/> Senda	<input type="checkbox"/> Fluvial	<input type="checkbox"/> Otro

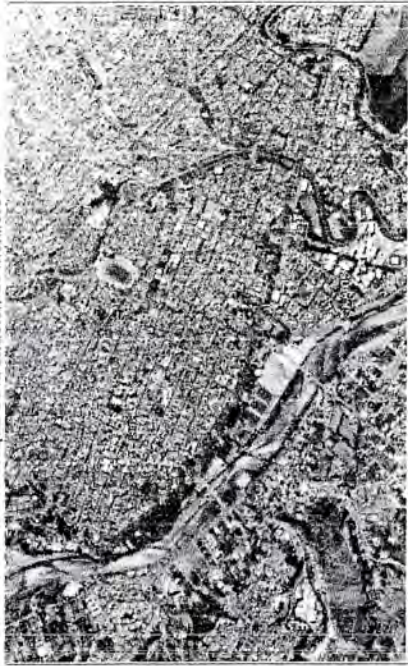
Croquis y Fotografías del Sitio
Croquis de la Estación de Monitoreo

Departamento:	Tarija	Municipio:	Tarija
Sub Cuenca:	Río Guadaluquivir	Cuerpo de agua:	Río Guadaluquivir
Nombre estación:	Río Guadaluquivir, Barrio Petrolero	Código:	RGUA.05
Pto. de referencia:	Detrás de la cancha de basket	Día.Mes.Año:	18.10.2017
Poblado cercano:	Barrio Petrolero	Hora:	10:40
Coordenadas:	Este (m)	Norte (m)	Altitud (m)
	325527	7611425	1770
			Zona
			20

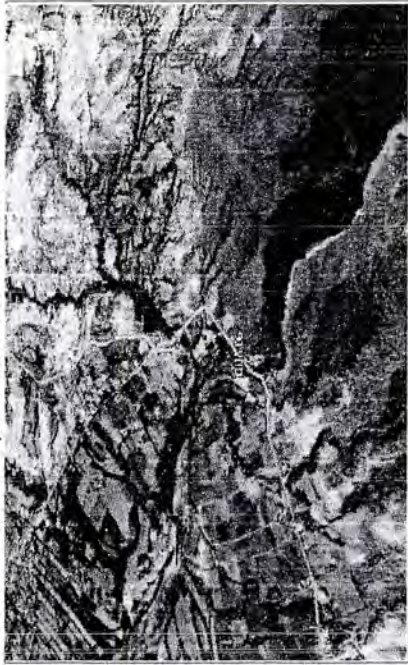
Croquis y Fotografías del Sitio
Croquis de la Estación de Monitoreo

Departamento:	Tarjaja	Municipio:	Tarjaja		
Sub Cuenca:	Río Guadalquivir	Cuerpo de agua:	Río Guadalquivir		
Nombre estación:	Río Guadalquivir, El Temporal - Angasto	Código:	RGUA.06		
Pto. de referencia:	Puente El Temporal	Día, Mes, Año:	18.10.2017		
Poblado cercano:	San Luis	Hora:	12:20		
Coordenadas:	Este (m)	Norte (m)	Altitud (m)	Zona	
	325527	7611425	1814	20	
Tipo:	<input checked="" type="checkbox"/> Arroyo	<input type="checkbox"/> Río	<input type="checkbox"/> Lago	<input type="checkbox"/> Mantoal	Otro:
	<input type="checkbox"/> Riachuelo	<input type="checkbox"/> Canal	<input type="checkbox"/> Laguna	<input type="checkbox"/> Pozo	
Dimensiones (m):	Ancho del cauce	Ancho de la corriente	Profundidad máxima	Lago/Laguna	Ancho x Largo
	30	10	0.5		
Vías de acceso	<input type="checkbox"/> Carretera	<input checked="" type="checkbox"/> Senda	<input type="checkbox"/> Fluvial	<input type="checkbox"/> Otro	
Descripción:	Estación meteorológica próxima: Aeropuerto Jorge Wilstermann

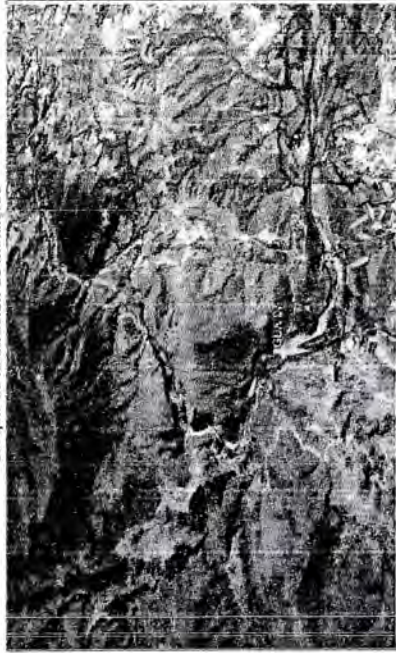
Croquis y Fotografías del Sitio
Croquis de la Estación de Monitoreo

Departamento:	Tarija	Municipalidad:	Utiando
Sub Cuenca:	Río Guadalupe	Cuerpo de agua:	Río Guadalupe
Nombre estación:	Río Guadalupe, Ancon Chico	Código:	RGUA-07
Pla. de referencia:	Puente de Ancon Chico	Día/Mes/Año:	19.10.2017
Poblado cercano:		Hora:	10:46
Coordenadas:	Este (m) 327299	Norte (m) 7603343	Zona 20
Tipo:	<input checked="" type="checkbox"/> Arroyo	<input type="checkbox"/> Río	Manantial
	<input type="checkbox"/> Riachuelo	<input type="checkbox"/> Canal	Pozo
Dimensiones (m):	Ancho del cauce 130.6	Ancho de la corriente 11.2	Profundidad máxima 0.4
Vías de acceso:	<input checked="" type="checkbox"/> Carretera	<input checked="" type="checkbox"/> Senda	<input type="checkbox"/> Fluvial
Descripción:	<input type="checkbox"/> Otro

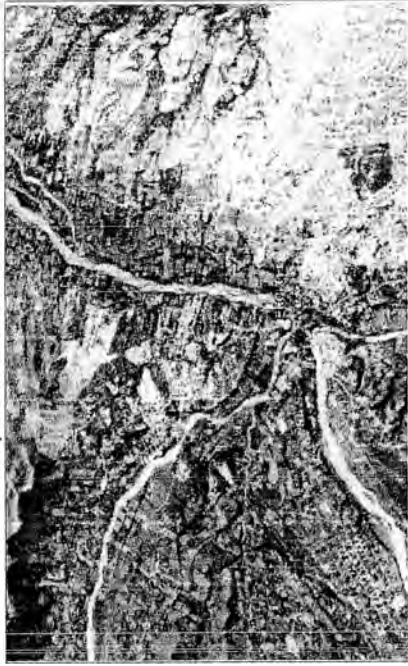
Croquis y Fotografías del Sitio
Croquis de la Estación de Monitoreo

Departamento:	Tarija	Municipio:	San Lorenzo		
Sub Cuenca:	Río Guadalquivir	Cuerpo de agua:	Río Erquis		
Nombre estación:	Río Erquis, antes de río Guadalquivir	Código:	REKQ-01		
Pto. de referencia:	Puente camino a La Victoria	Día, Mes, Año:	18.10.2017		
Poblado cercano:	Tomatillas	Hora:	15:26		
Coordenadas:	Este (m)	Norte (m)	Altitud (m)	Zona	
	317543	7621626	1917	20	
Tipo:	<input checked="" type="checkbox"/> Arroyo	<input type="checkbox"/> Río	<input type="checkbox"/> Lago	<input type="checkbox"/> Manantial	Otro:
	<input type="checkbox"/> Riachuelo	<input type="checkbox"/> Canal	<input type="checkbox"/> Laguna	<input type="checkbox"/> Poza	
Dimensiones (m):	Ancho del cauce	Ancho de la corriente	Profundidad máxima	Lago/Laguna Ancho x Largo	
	70	2.6	0.16		
Vías de acceso	<input checked="" type="checkbox"/> Carretera	<input type="checkbox"/> Senda	<input type="checkbox"/> Fluvial	<input type="checkbox"/> Otro
