RESOLUCIÓN ADMINISTRATIVA VMABCCGDF N° 003 /21

Por lo mencionado, este documento es la propuesta de clasificación de cuerpos de agua de la Cuenca del Río Guadalquivir, que servirá como una herramienta para la Gestión Integrada de Recursos Hídricos y el Manejo Integral de la Cuenca. Por otro lado hasta la fecha, el Departamento de Tarija no cuenta con una base de datos que refleje la variación de la calidad de las aguas superficiales, por lo que es necesario establecer las bases para diseñar una Red Departamental de Monitoreo, a través de la cual se obtengan los datos suficientes que nos permitan conocer el grado de deterioro en el que se encuentran los principales cursos de agua superficiales.

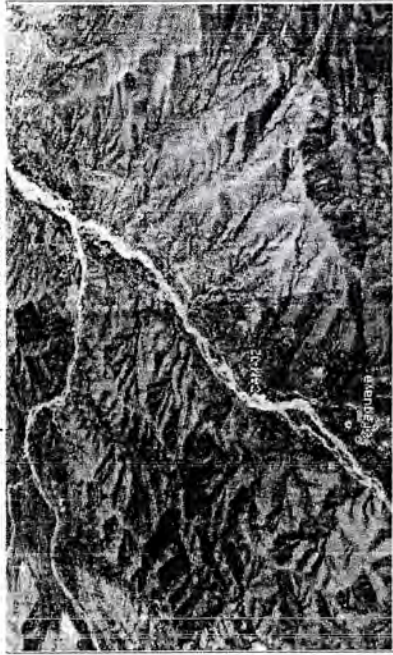
Croquis y Fotografías del Sitio
Croquis de la Estación de Monitoreo

Departamento:	Tarija	Municipio:	Padcaya
Sub Cuenca:	Río Guadaquivir	Cuerpo de agua:	Río Camacha
Nombre estación:	Río Camacho, Chaguaya	Código:	RCAM-02
Pto. de referencia:	Puente a 1 Km de la carretera al Valle	Día, Mes, Año:	19.10.2017
Poblada cercana:	Chaguaya	Hora:	08:40
Coordenadas:	Este (m)	Norte (m)	Zona
	312000	7582228	1958 20
Tipo:	<input type="checkbox"/> Arroyo	<input checked="" type="checkbox"/> Río	<input type="checkbox"/> Lago
	<input type="checkbox"/> Riachuelo	<input type="checkbox"/> Canal	<input type="checkbox"/> Laguna
	Ancho de la corriente		
Dimensiones (m):	90	8	0.3
	Ancho x Largo		
Vías de acceso	<input checked="" type="checkbox"/> Carretera	<input checked="" type="checkbox"/> Senda	<input type="checkbox"/> Otro
	Fluvial <input type="checkbox"/> Río de alta pendiente <input type="checkbox"/>		
Descripción:	No existe		
Estación hidrométrica próxima:	No existe		
Estación meteorológica próxima:	No existe

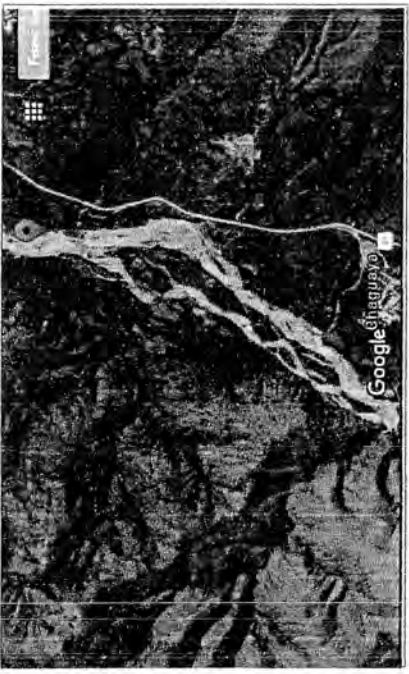
Croquis y Fotografías del Sitio
Croquis de la Estación de Monitoreo

Camino de tierra - río abajo
Descripción:	Estación meteorológica próxima:		
	NO	NO	NO

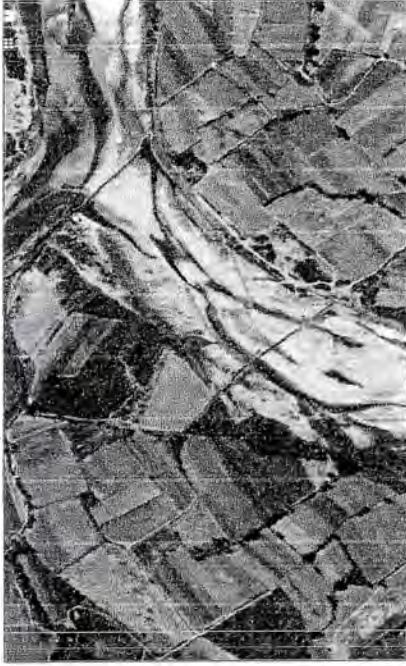
Croquis y Fotografías del Sitio
Croquis de la Estación de Monitoreo

Descripción:	Enfrutando por viñedo y río abajo
